**SZOMORJAI FERENC  
MÉRNÖKI IRODA**

## **STATIKAI SZAKVÉLEMÉNY**

**Készült:** a Ráckeve, Dömsödi u. 34. sz. alatti sportpálya  
acélszerkezetű lelátójának statikai felülvizsgálatáról és a  
megerősítés módjának a megadásáról.

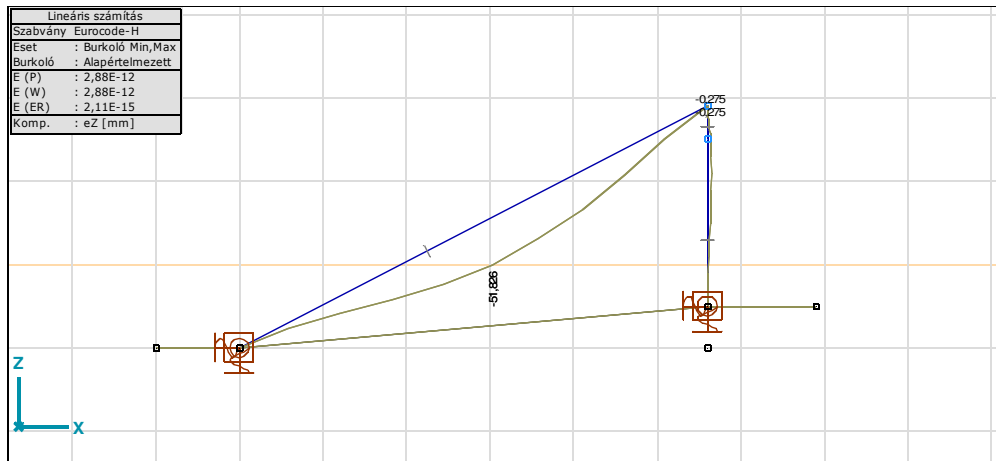
Meglévő állapot Lehajlás

A mellékelt gépi adatlap szerint a tartószerkezet jelenlegi állapotában **nem felel meg.**

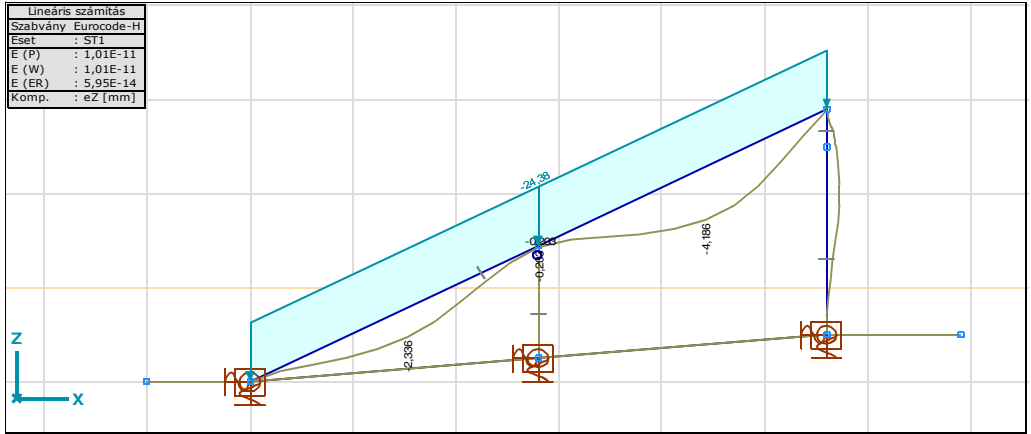
Tervezett állapot Lehajlás

A megerősített szerkezet megfelel a tribünökkel szemben támasztott statikai követelményeknek.

A meglévő szerkezetet a jelenlegi fesztávolság közepén acélszelvényű hossztartóval támasztjuk meg új középsori pilléren keresztül. A hosszmerévítéseket a merevített szelvényekben az új pillérsoron is meg kell ismételni a vázlattevé szerint.
